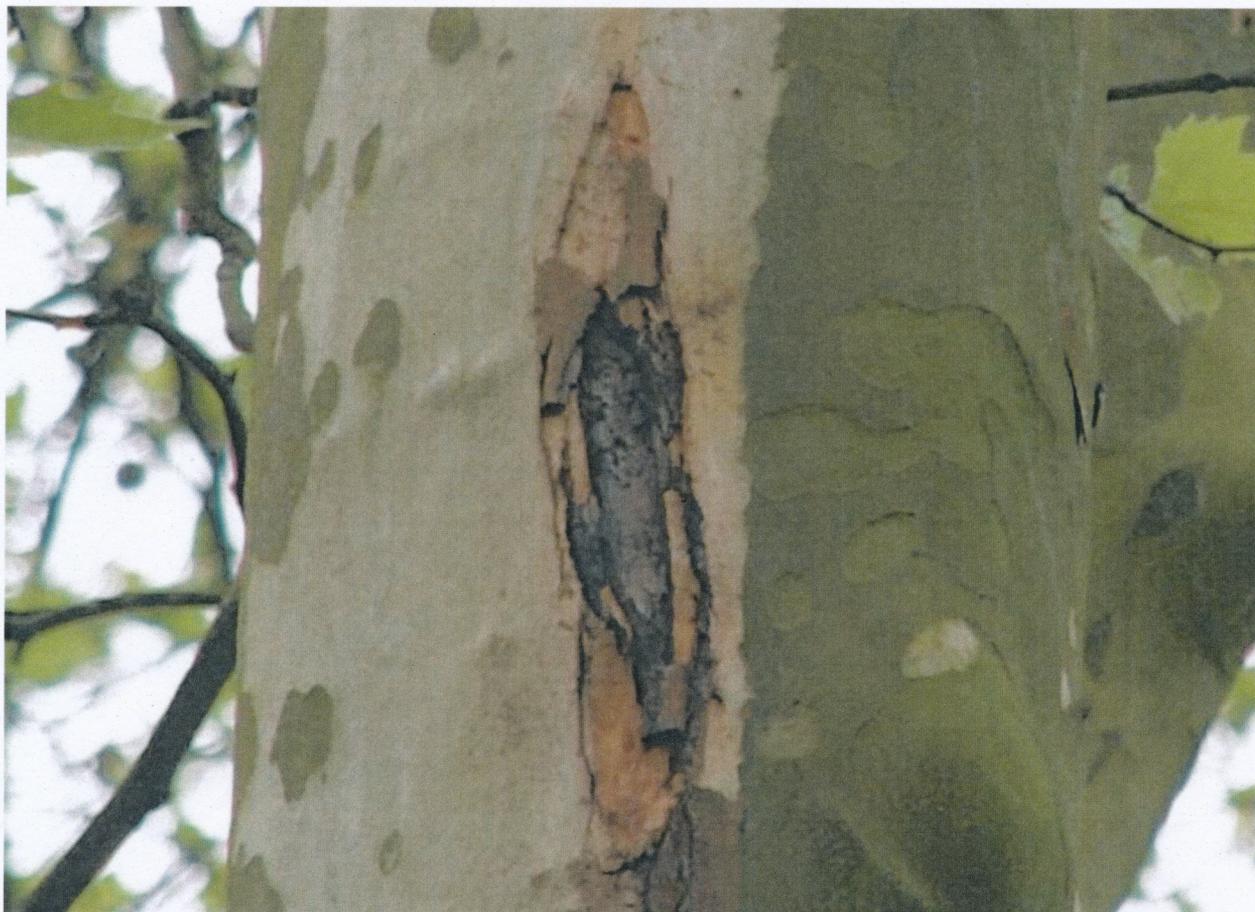
Baum Nr. **59** ist Teil der Baumgruppe aus den 6 ältesten Platanen auf der Brachfläche zwischen Röhlinghauser Straße und Schulgelände. Der Baum hat sehr starkes Totholz direkt über dem über das Gelände verlaufenden Fußweg in der hoch angesetzten Krone, der Zwiesel im Stammkopf ist in Ordnung, die Wurzelanläufe sind gut ausgeprägt, an einem Stämmeling ist ein Rindenschaden (Fusarium) erkennbar.

Foto 16: Rindenschaden an Baum Nr. 59

Der Baum ist gesund und erhaltenswert, die dringend erforderliche Totholzabeseitigung wurde bereits vorab gemeldet.
